**CORPORACIÓN DEL ACUEDUCTO Y ALCANTARILLADO DE SANTIAGO  
CORAASAN**

**DIRECCION DE ACUEDUCTOS**

**Informe de Emergencia Tanque La Zurza I**

18 de octubre 2021  
Santiago de los Caballeros  
República Dominicana

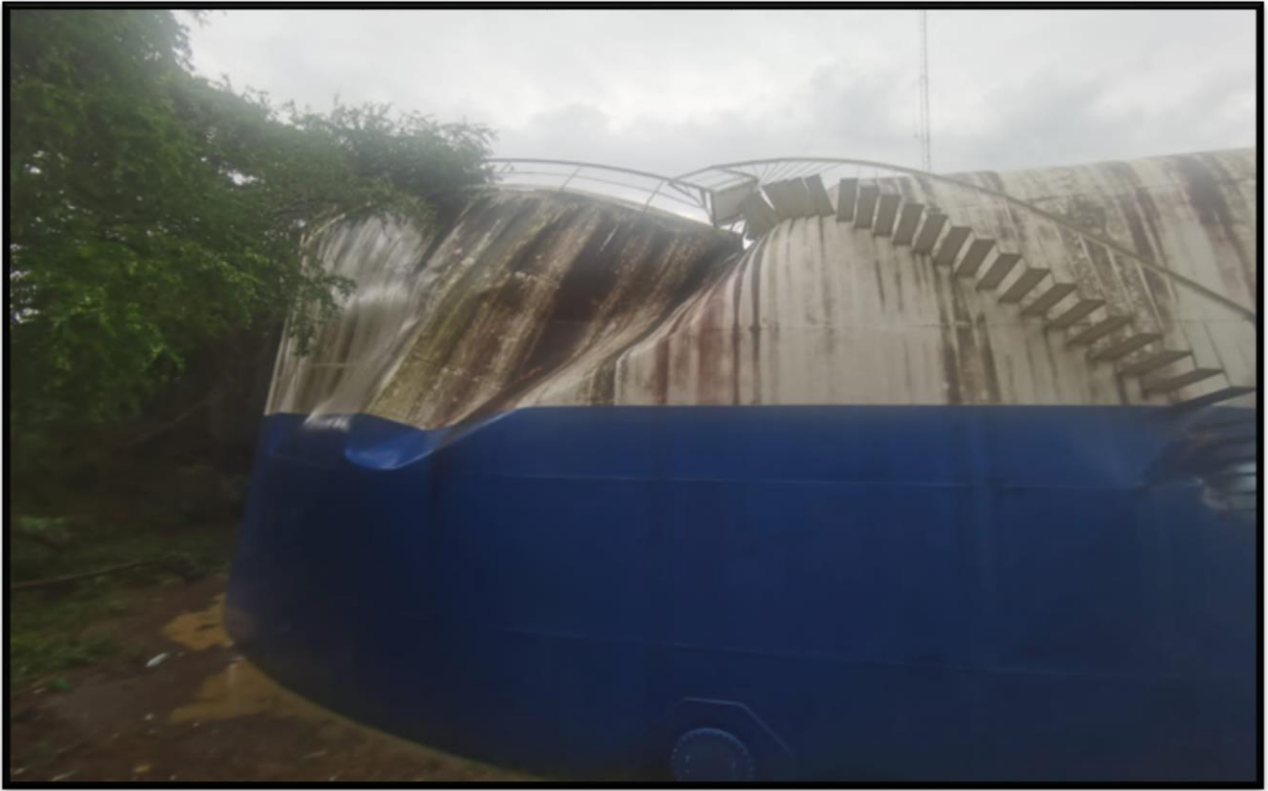
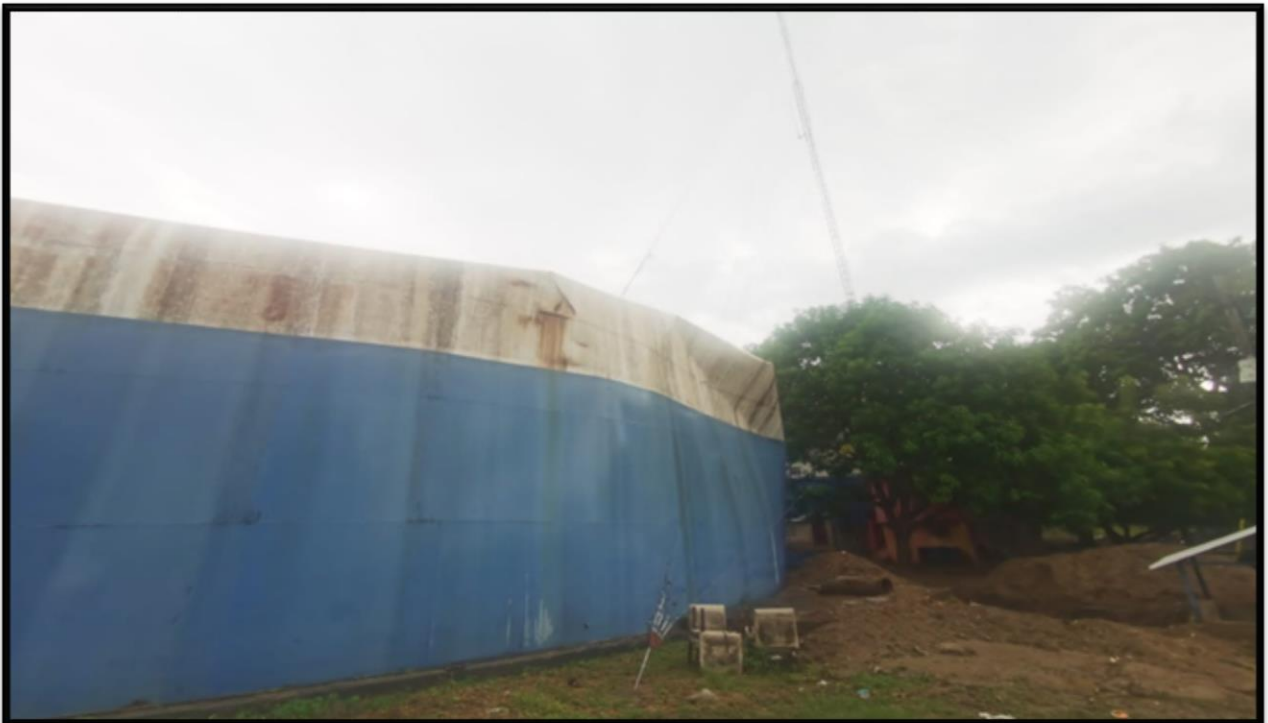
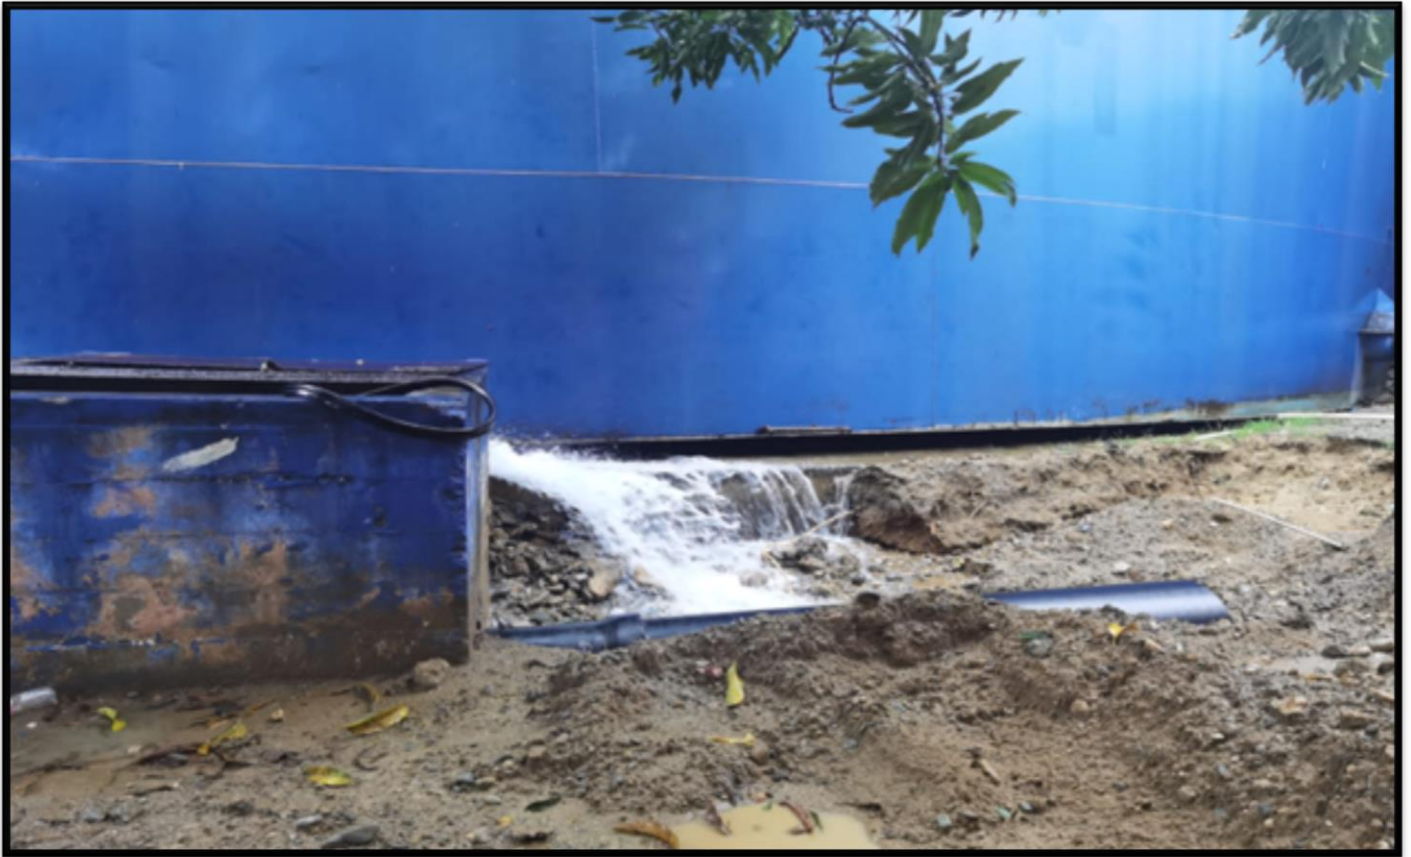
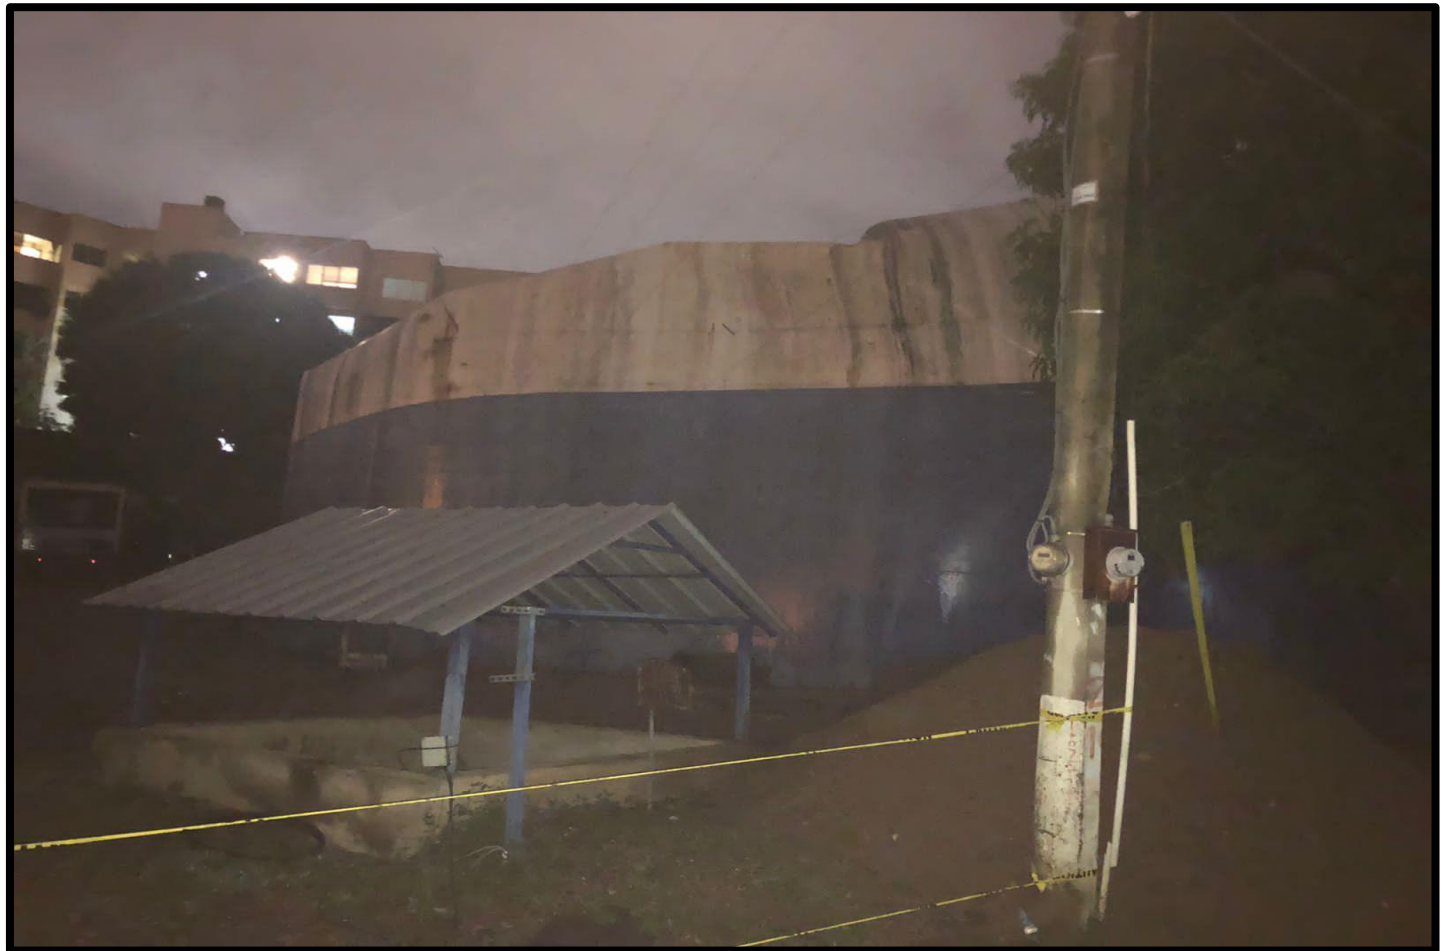
## 1-Colapso Tanque La Zurza I

Desde su construcción, ambos tanques sólo han recibido mantenimiento de pintura en la parte externa, por lo que su interior a través de los años ha venido

teniendo un deterioro progresivo, acelerado por la presencia del cloro gas en el agua potabilizada.

El sistema de acueducto de Nibaje tiene 58 años de puesta en vigencia, incluyendo el tanque de la Zurza I, el cual el 13 de octubre de 2021 comenzó a deflexionar, colapsando el domingo 17, como se muestra en las fotos anexas.

Es por tanto, que requerimos de manera urgente la construcción de un nuevo tanque de almacenamiento, para recuperar el caudal producido por la planta de 10 MGD y disponer de nuevo el caudal que se está utilizando del Acueducto Cibao Central para suplir los sectores afectados a los que le corresponde.
