## ESPECIFICACIONES TANQUE TAMBORIL

Reparaciones en el Tanque principal de Tamboril Ubicado en la Prolongación Calle Hipólito Santana, Tamboril, Santiago:

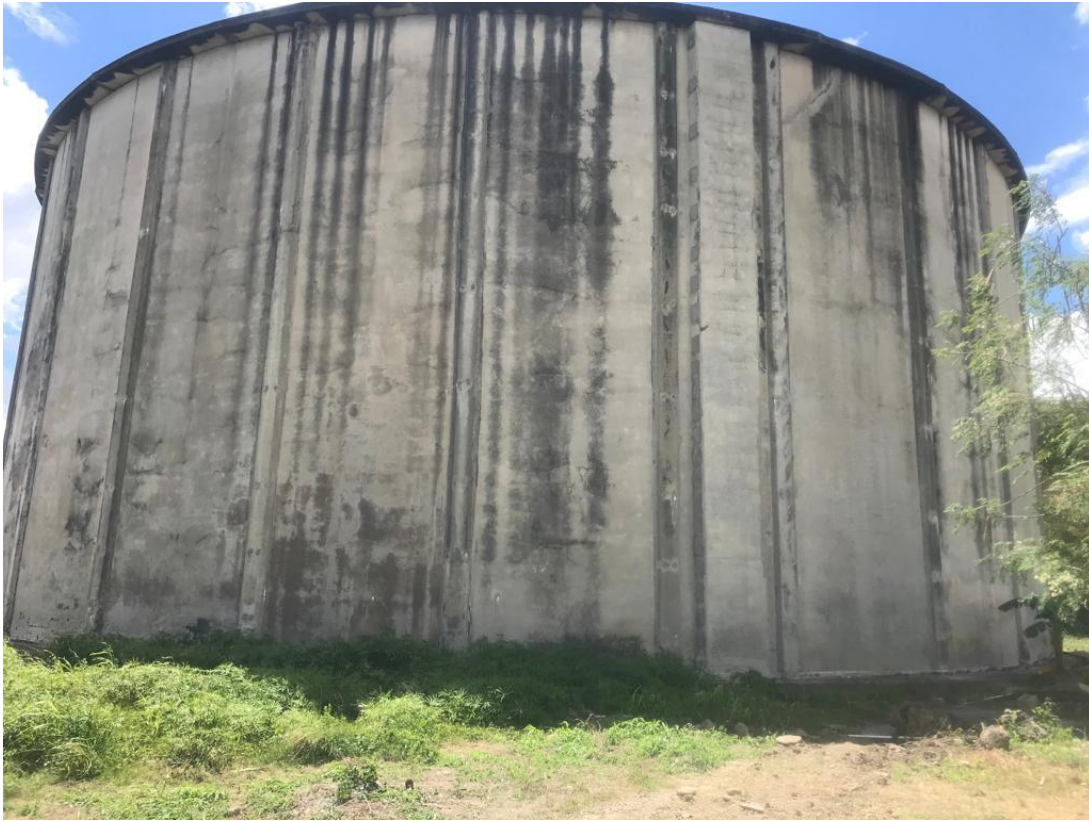
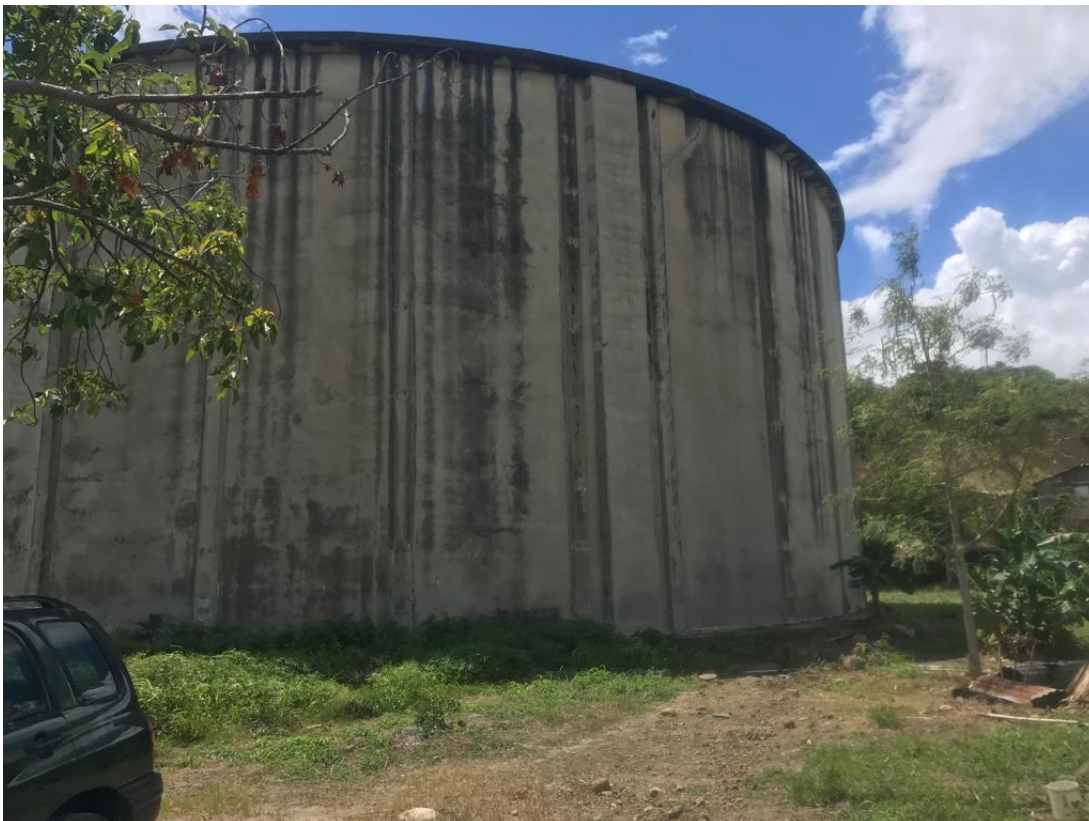
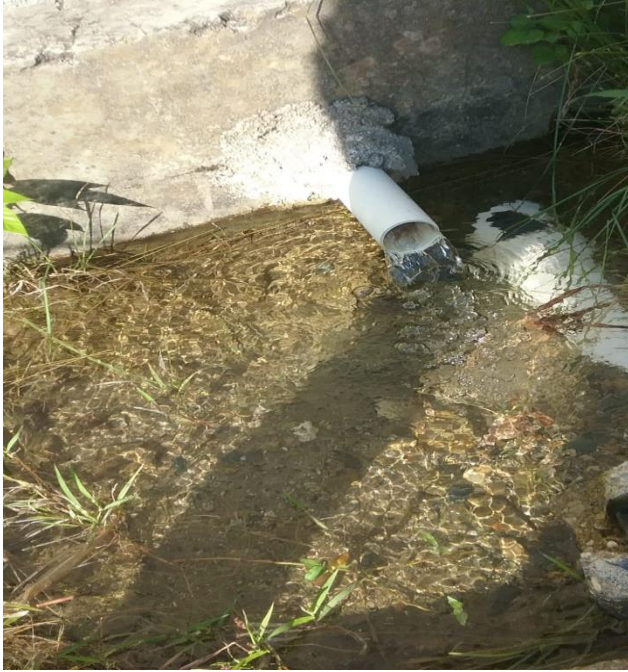
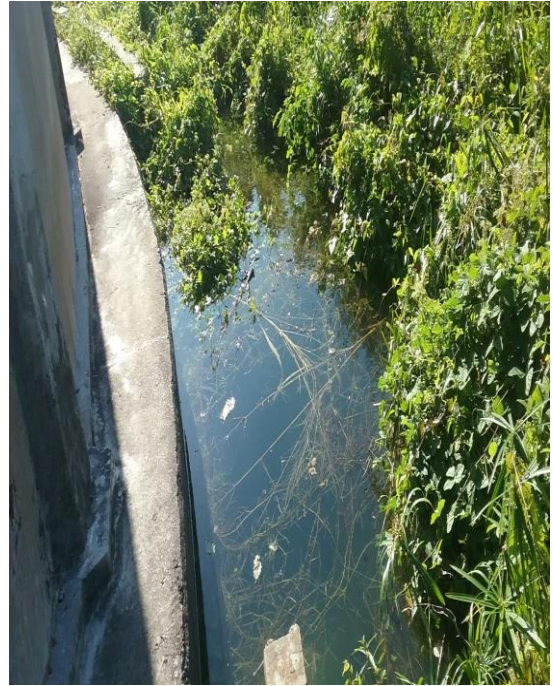
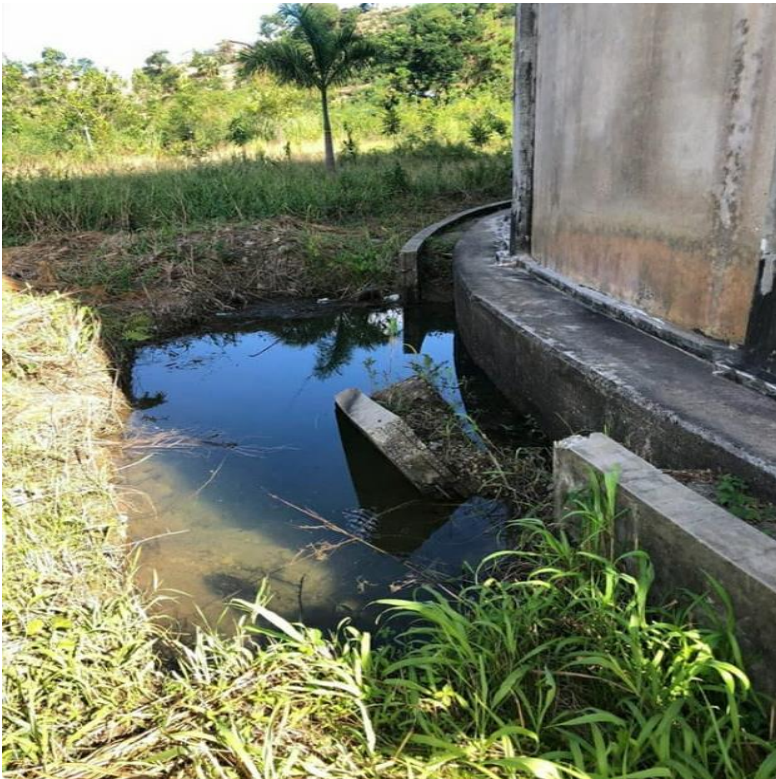
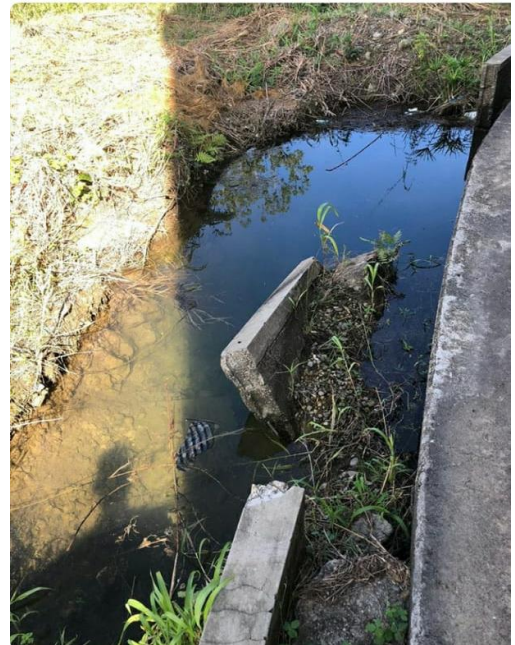
**FOTOGRAFIAS DEL TANQUE:**

El tanque de tamboril actualmente presenta filtraciones en la base de su estructura, lo cual provoca una pérdida de agua potable de unos 9,228 gls/hora aproximadamente. Esta situación afecta considerablemente el suministro del servicio de gran parte de la población de este municipio, por lo que se hace urgente ejecutar actividades de reparación y corrección de las filtraciones existentes en la base y en la parte externa del tanque.

- Reparación de filtraciones en la base del tanque
- Corrección de la estructura en la parte interna y externa
