CORPORACION DEL ACUEDUCTO Y ALCANTARILLADO DE SANTIAGO (CORAASAN)

INFORME TANQUE TAMBORIL

Solicitud : Evaluación de las filtraciones que afectan el tanque redondo de almacenamiento de agua potable en el municipio de Tamboril(TANQUE PRINCIPAL DEL MUNICIPIO)

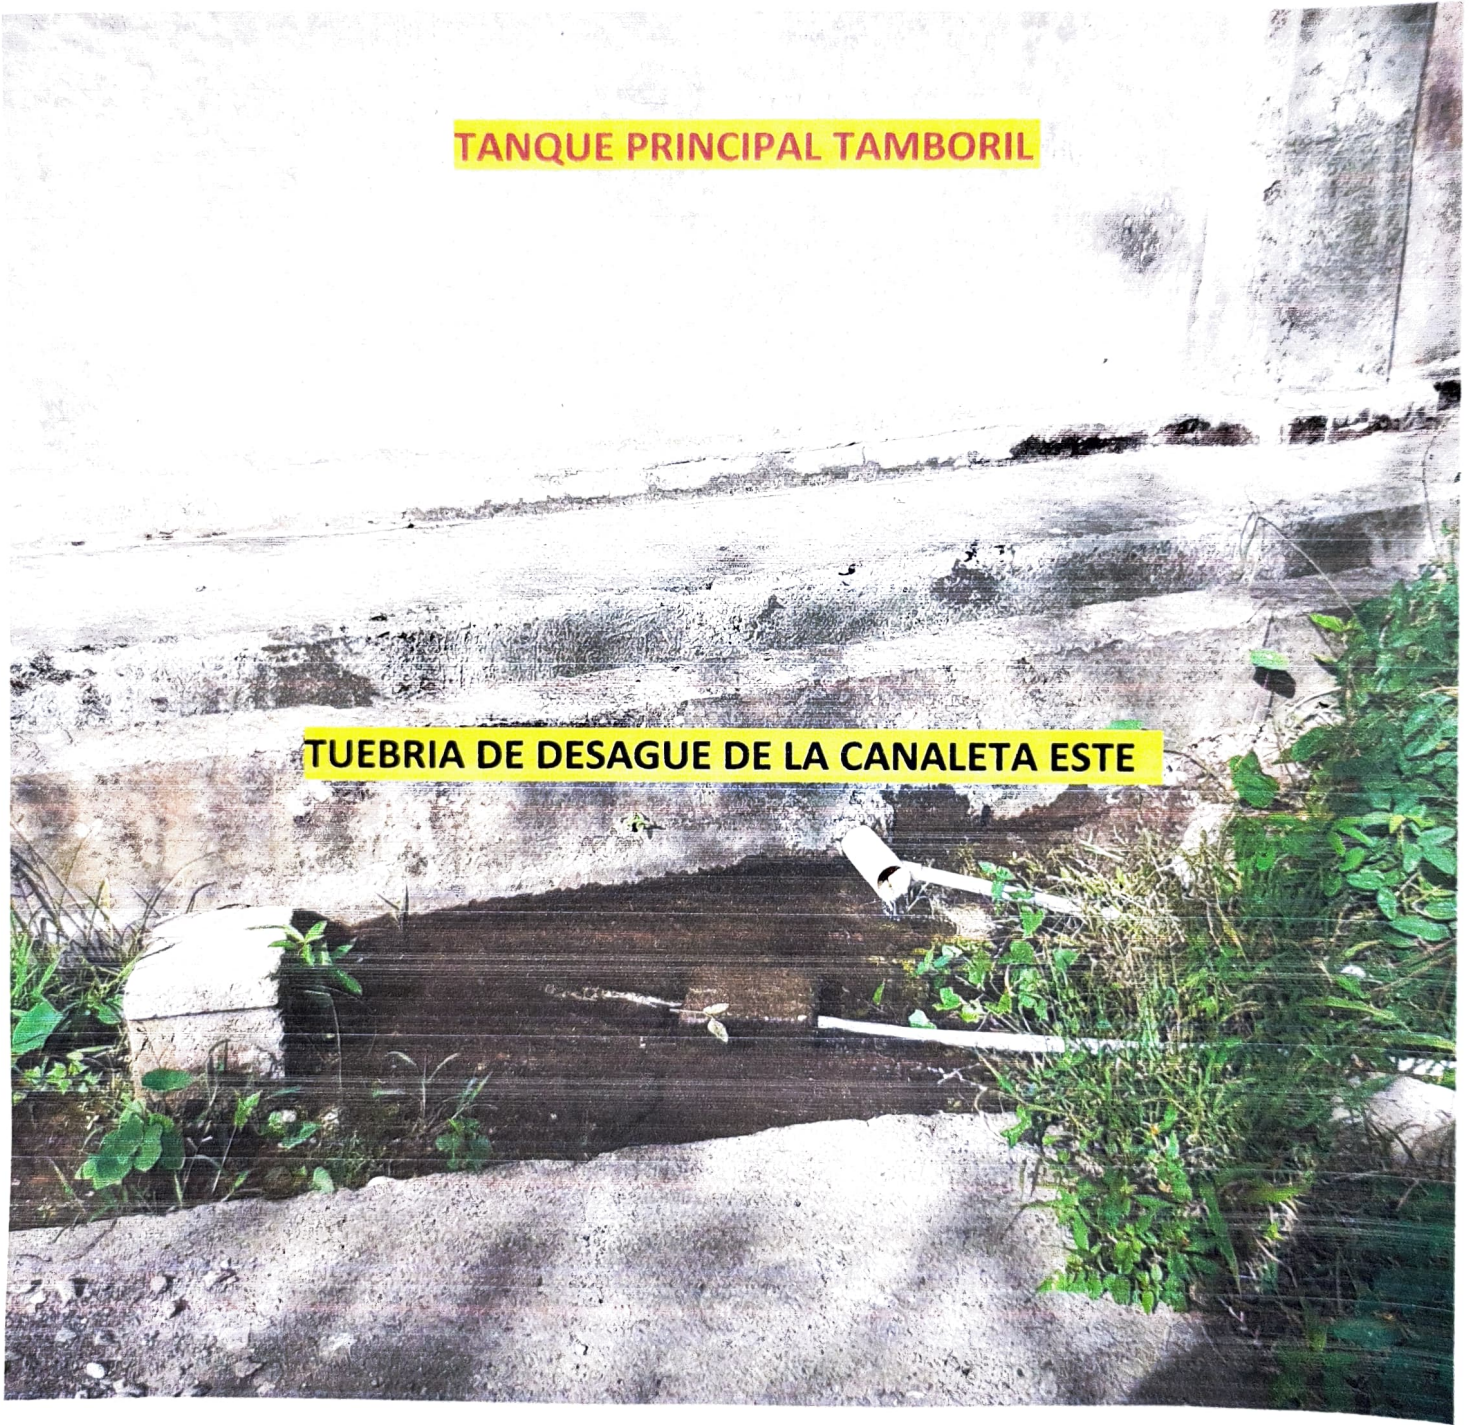
TANQUE PRINCIPAL TAMBORIL

TUEBRIA DE DESAGUE DE LA CANALETA ESTE

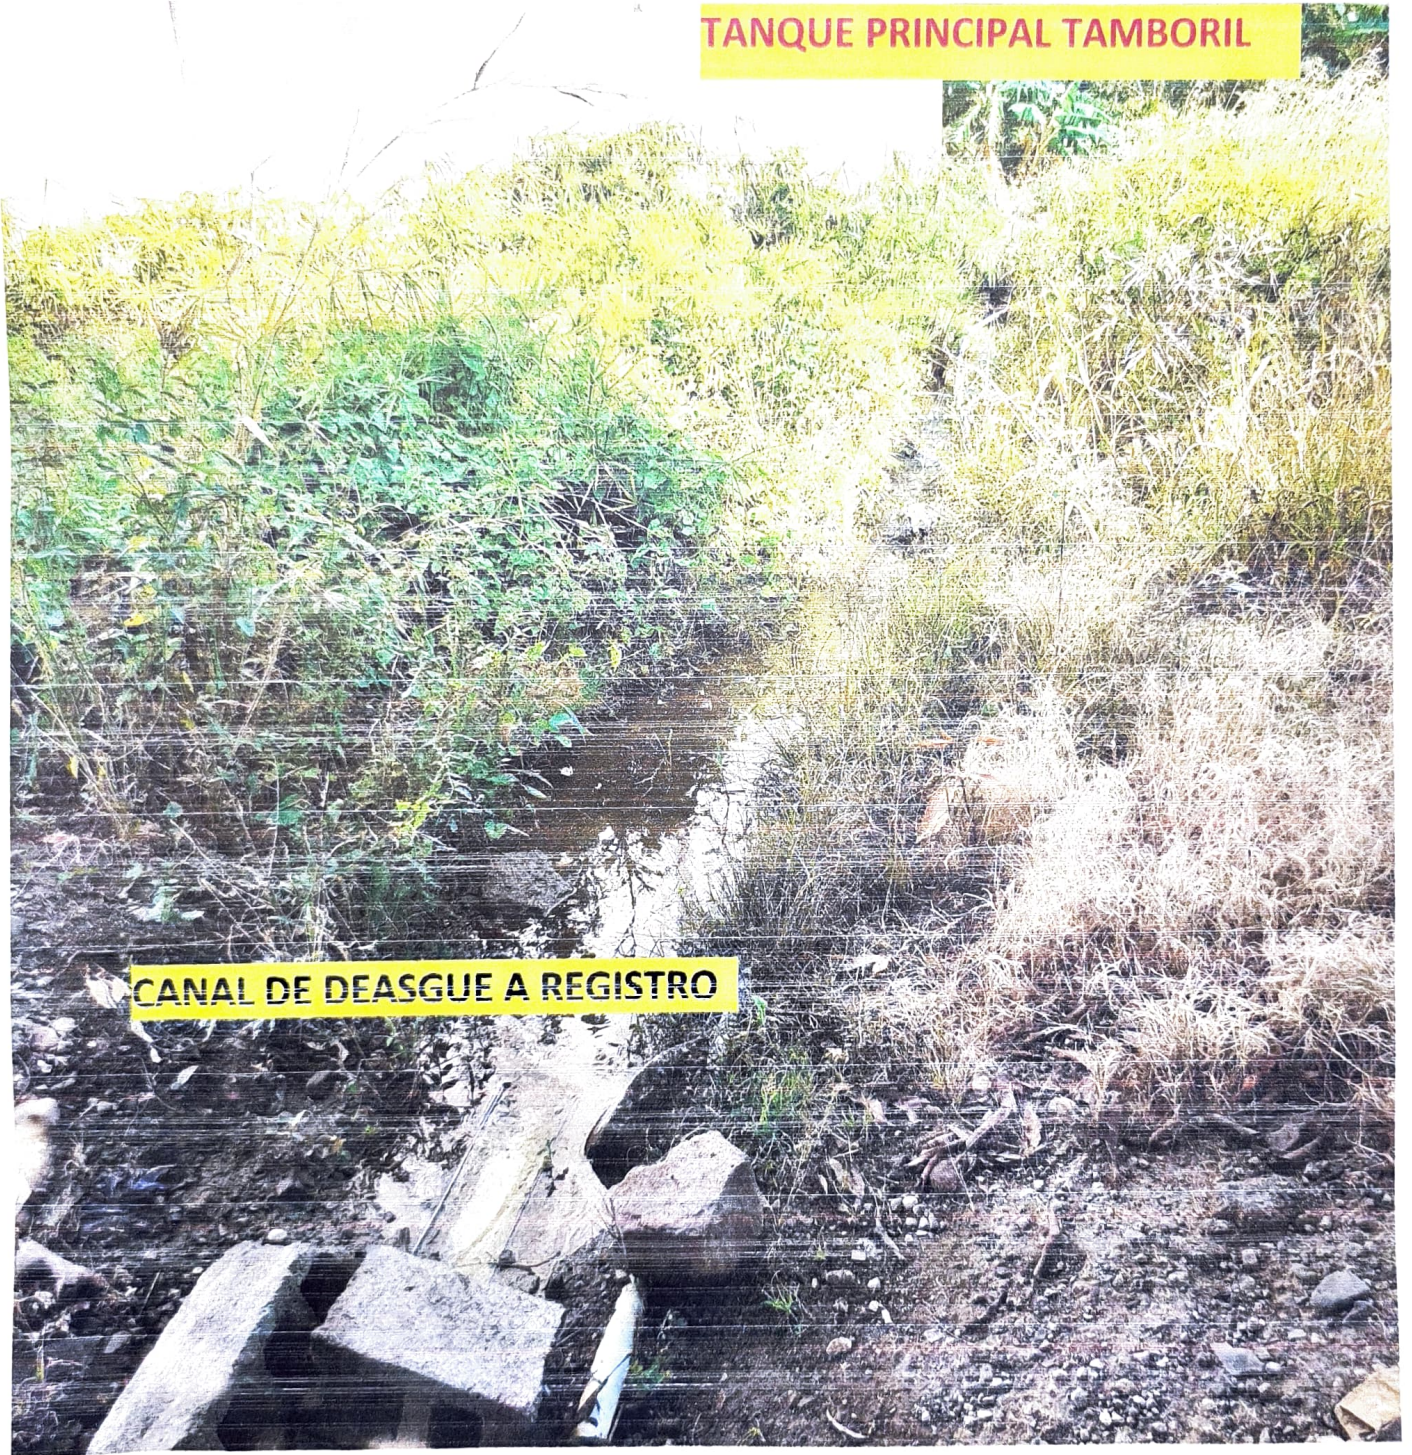
TANQUE PRINCIPAL TAMBORIL

CANAL DE DEASGUE A REGISTRO
